‘Ook Roestvast staal kan roesten’

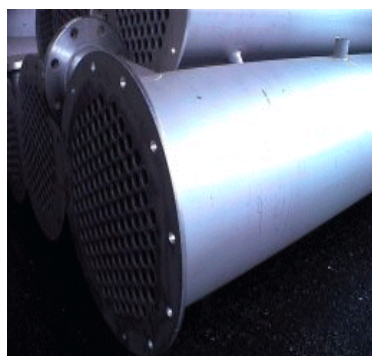
RVS na het beitsen

van het Nederlands Instituut voor Lastechniek wordt geconcludeerd: „In praktische termen is de corrosiebestendigheid na beitsen vrijwel gelijk aan die van het ongelaste basismateriaal.” Bovenstaande voorbeelden en uiteraard vele andere praktijksituaties zijn onderwerp van de vernieuwde cursus Oppervlaktebehandelingen van Roestvast Staal editie 2002. Als leslocatie heeft VECOM de volgende vestigingen beschikbaar gesteld, zodat de cursus op praktijkruimtes in de regio te volgen zijn: Maassluis, Enschede, Ranst (België), Heerlen en Bergen op Zoom.

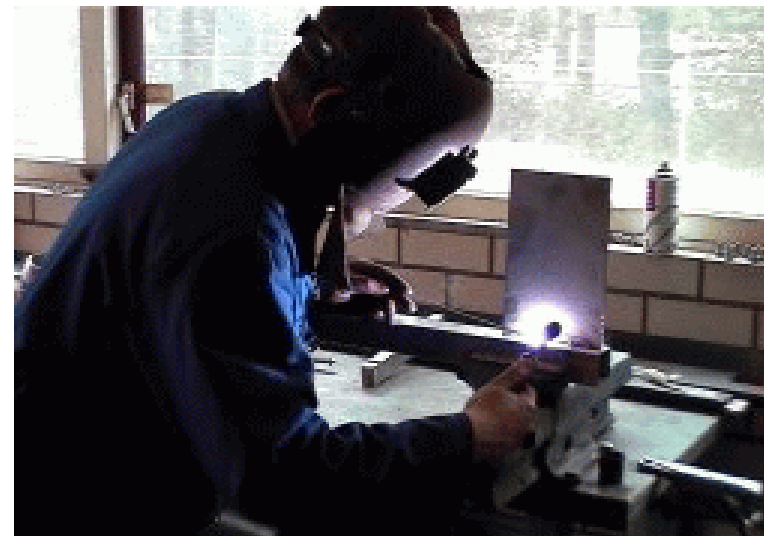
Er zijn speciale lasqualiteiten voor RVS, bijvoorbeeld de L-typen die een extra laag koolstofgehalte hebben. Erg bekend zijn 304L en 316L. „Gebruikt men echter gewone type 304 of 316, dan kan interkristallijne corrosie optreden.
